**LINNAKAUPUNKI**  
OSAYLEISKAAVA

PERUSSELVITYKSET

**MAHDOLLISET PILAANTUNEET MAA-ALUEET** LIITE 14

TURUN KAUPUNGIN  
YMPÄRISTÖ- JA KAAVOITUSVIRASTO  
YLEISKAAVATOIMISTO

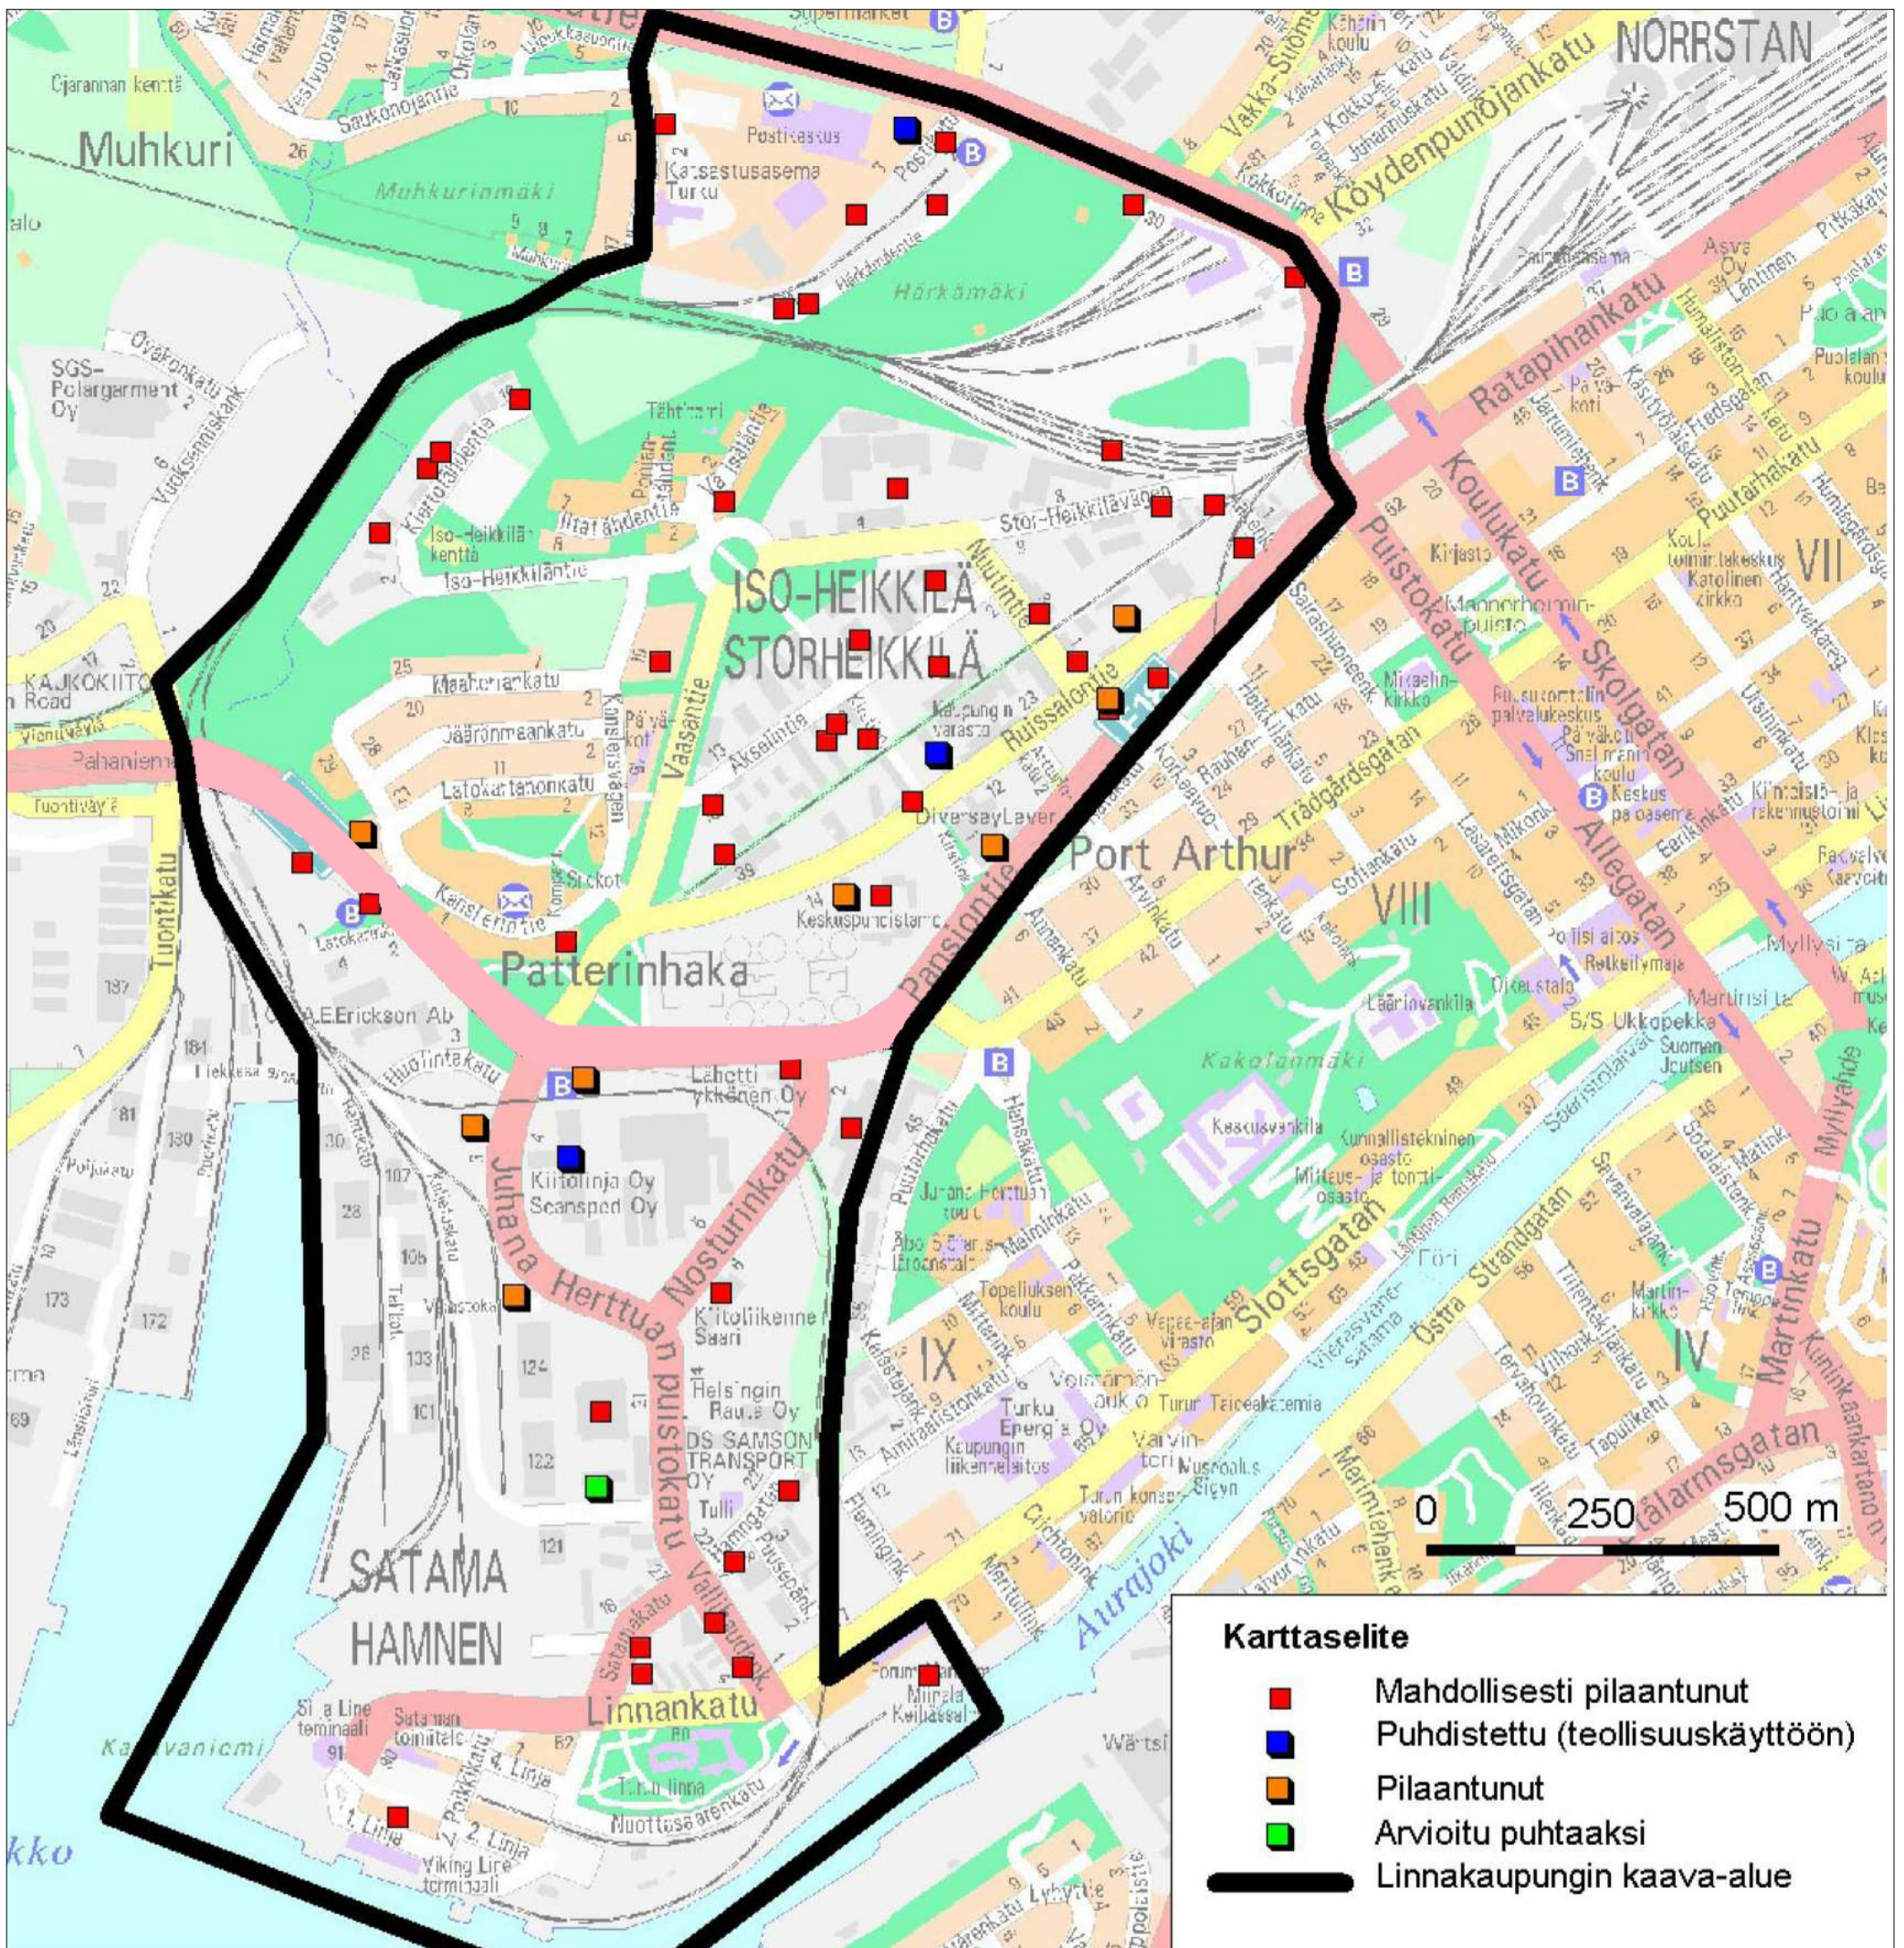
"Linnakaupungin" kaava-alueella olevat mahdolliset PIMA-alueet kartoitettiin hyödyntämällä ympäristönsuojelutoimiston ylläpitämää PIMA tiedostoa joka on päivitetty keväällä 2007.

1. Mahdollisesti pilaantunut (alueella on ollut/tai on riskitoimintaa josta voi aiheutua maaperän pilaantumista).
2. Puhdistettu (alue on puhdistettu tiettyyn tasoon, tässä selvityksessä teollisuuskäyttöön soveltuvaksi).
3. Pilaantunut (alueella on todettu tutkimuksin pilaantuneisuutta).
4. Arvioitu puhtaaksi ( alue on tutkimustulosten perusteella arvioitu puhtaaksi).  
Huom! Pisteet tarkoittavat yleensä osaa kiinteistöä tai vaihteoisesti koko kiinteistöä.

On huomioitava, että kyseisessä kartoituksessa on merkitty karttaan ainoastaan ne PIMA-kohteet, jotka löytyvät tiedostoista. Alueella on kuitenkin historiallisesti toiminut ja toimii runsaasti riskiluonteista teollisuutta ja pienyritystä, josta on saattanut aiheutua maaperän pilaantuneisuutta, josta ei ole tietoa!

Turun kaatopaikkojen historiaselvityksen mukaan (Rauno Lahtinen, 2006), satama-alue (Linnalahden alue-Puhdistamo alue) on laajalti toiminut erilaatuisten maa-ainesten ja jätteiden kaatopaikkana, koska satamaa on laajennettu ja uuttua maapohjaa on tarvittu. Tämä saattaa vaikuttaa PIMA-kohteita lisäävästi!
